VERKLEURINGEN OP GEVELMETSSELWERK (paarsbruin & bruin)

Koninklijk Verbond van
Nederlandse Baksteenfabrikanten
Tel. 026 - 3845630

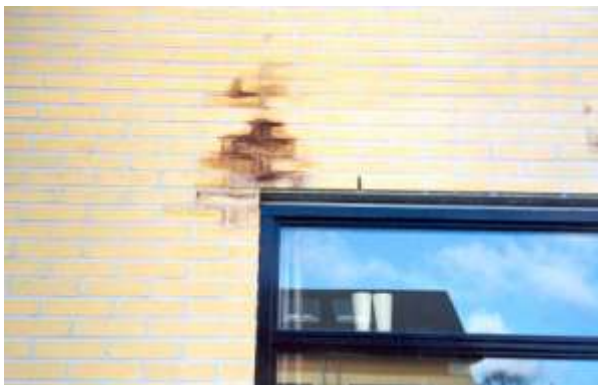
Paarsbruin verkleuringen op gevelmetselwerk worden in een aantal gevallen veroorzaakt bij spouwmuur constructies waarin mineraal wol is opgenomen als thermische isolatie.

Dit type vlekken kan op willekeurige plaatsen op het geveoppervlak worden aangetroffen, veelal echter worden deze vlekken aangetroffen in de directe omgeving van waterkeringen in het gevelmetselwerk

Onder invloed van de almaar dikker wordende isolatiepakketten in de spouwruimte komt de "vrije" luchtspouw van 40 mm, regelmatig in de verdrukking. Onder deze omstandigheden kan er contact ontstaan tussen het buitenspouwblad en isolatiemateriaal. Dit is het geval wanneer de luchtspouw te krap is ontworpen of wanneer de luchtspouw plaatselijk is verdwenen door speciebaarden, doorstekende gehakte stenen, maattoleranties van bouwmaterialen of maatvoeringfouten.

Uit onderzoek door TNO, naar dit type verkleuring, is gebleken dat onder invloed van het alkalisch milieu van verse/jonge metselmortel, de hars coating van mineraalwol kan worden aangetast. Hierbij gaat de hars ten dele in oplossing in afstromend regenwater. Ook afstromend regenwater van vloervelden in de spouwruimte is veelvuldig als oorzaak voor deze verkleuringen aan te wijzen.

Om spouwmuurconstructies op de juiste wijze te kunnen metselen is het noodzaak deze te voorzien van een "vrije" luchtspouw.

Bij een juist ontwerp van gevelconstructies hoort een vrije luchtspouw van tenminste 40 mm tussen buitenspouwblad en isolatiemateriaal.

Daarnaast is het van groot belang dat tijdens de uitvoering van metselwerk maatregelen worden getroffen om afstromen van regenwater over en in de spouwmuurconstructie te voorkomen.

Gezien de goede oplosbaarheid van de verkleuring in water is de beste aanpak van het probleem niets te doen.

Door natuurlijke uitspoeling met regenwater zal de verkleuring vanzelf verdwijnen.
