## Verkleuringen op gevelmetselwerk

Paarsbruin & Bruin

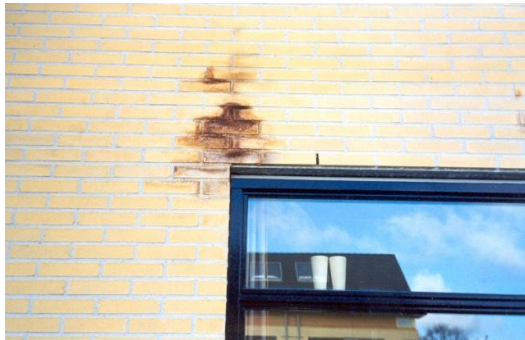
**Paarsbruin** verkleuringen op gevelmetselwerk werden in het verleden regelmatig aangetroffen bij spouwmuurconstructies waarin minerale wol was opgenomen als thermische isolatie. Dit type vlekken is op willekeurige plaatsen op het geveloppervlak aangetroffen, vaak echter in de directe omgeving van waterkeringen in het gevelmetselwerk.

Uit TNO onderzoek naar dit type verkleuring werd geconcludeerd dat onder invloed van het alkalisch milieu van jonge metselmortel, de harscoating van mineraalwol kan worden aangetast. Hierbij gaat de hars ten dele in oplossing in afstromend regenwater. Ook afstromend regenwater van vloervelden in de spouwruijnte werd veelvuldig als oorzaak voor deze verkleuringen genoemd. Tegenwoordig wordt dit soort verkleuringen niet vaak meer aangetroffen.

Bij een juist ontwerp en goede uitvoering van de spouwmuur hoort het isolatiemateriaal nergens het buitenblad te raken. Daarnaast is het van groot belang dat tijdens de uitvoering van metselwerk maatregelen worden getroffen om afstromen van regenwater over en in de spouwmuurconstructie te voorkomen.

Gezien de goede oplosbaarheid in water van dit type verkleuring in water is de beste aanpak geen reiniging uit te voeren. Door natuurlijke uitspoeling met regenwater zal de verkleuring vanzelf verdwijnen.

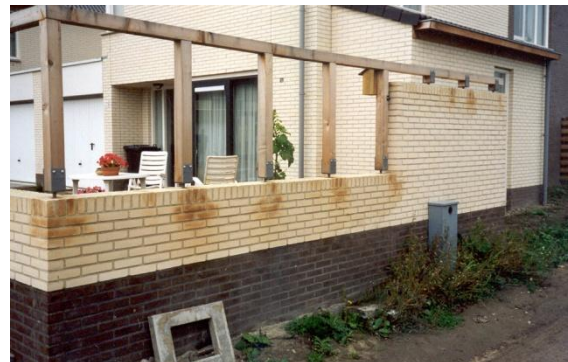
**Bruin**verkleuringen op metselwerk worden in een aantal gevallen veroorzaakt door de toepassing van onbehandeld hout in combinatie met schoonmetselwerk. Door het zogenaamde "bloeden" van hout kunnen zeer moeilijk verwijderbare vlekken op metselwerk ontstaan. Een juiste detaillering en bijv. afdichting van de kopse kanten van het hout zijn een eerste vereiste.

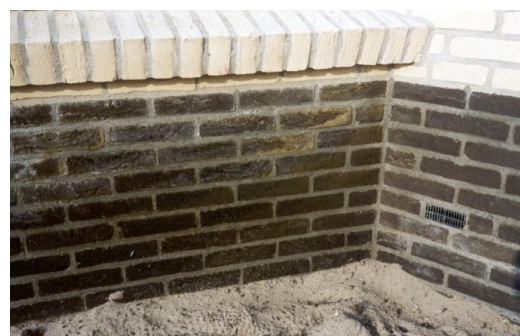
Het gebruik van zuren wordt ontraden op baksteenmetselwerk. Bij mangaanhoudende bakstenen kunnen daardoor bijvoorbeeld roestbruine verkleuringen in het oppervlak ontstaan. Voor het reinigen is overleg met de baksteenfabrikant een noodzaak.
