HAARSCHERTJES IN METSELBAKSTEEN

Koninklijk Verbond van
Nederlandse Baksteenfabrikanten
Tel. 026 - 3845630

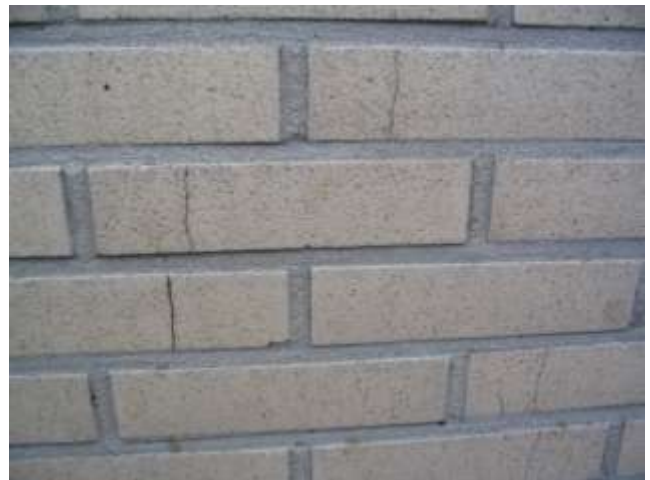
De haarscheurtjes kunnen ontstaan in de koelzone van de oven doordat de buitenkant van de steen afkoelt en krimpt terwijl het inwendige van de steen nog warm is. Bij levering zijn deze scheurtjes met het blote oog nauwelijks waarneembaar. Na het verwerken in de gevel kunnen zich stof- en roetdeeltjes in de haarscheurtjes afzetten, waardoor deze zichtbaar worden.

Blijft over dat de zichtbaarheid van de haarscheurtjes in de gevel kan worden beschouwd als een aantasting van het beoogde beeld. Daarbij gaat men er als regel vanuit dat de zichtbaarheid slechts geldt bij beschouwing op korte afstand. Bij beschouwing van het werk op een meer redelijk afstand van 5 meter zijn de scheurtjes niet of nauwelijks zichtbaar.
