## HERSTEL VAN VORSTSCHADE AAN GEVELMETSSELWERK

Koninklijk Verbond van  
Nederlandse Baksteenfabrikanten  
Tel. 026 - 3845630

Voor herstel van gevelmetselwerk waaraan vorstschade is opgetreden geldt onderstaande richtlijn.

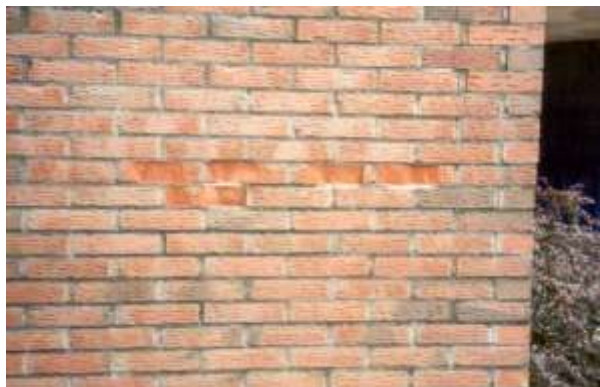
Voor het aanhelen van de nieuwe steenstrips in het metselwerk, is het noodzakelijk de aanhechtingsvlakken stofvrij te maken, zodat een goede hechting van de mortel en voeg gewaarborgd is. Het gebruik van een hechtemulsie is aan te bevelen.

In verband met het handhaven van een spouwmuur constructie is zorgvuldigheid bij het uithakken van beschadigde stenen geboden. Onzorgvuldig uithakken kan tot brugvorming in de spouw leiden, met als mogelijk gevolg regenwaterdoorslag naar de spouwruiimte, met mogelijke vochtproblemen op termijn.

Om die reden adviseren wij u om niet meer dan een klisklezoor uit te frezen en vervolgens een op maat gezaagde klisklezoor in te werken.
